UNIVERSITÀ DEGLI STUDI DI UDINE
FACOLTÀ DI INGEGNERIA

Il° Incontro CONSULTA LEDRA

*Monitoraggio chimico-biologico
del Fiume Ledra*

Aprile 2011

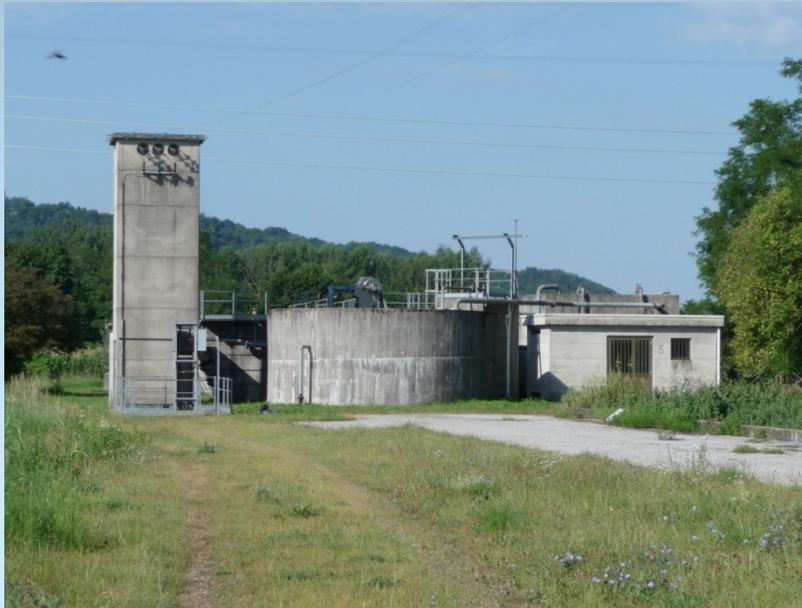
- 6 Impianti di depurazione
- 1 Scarico fognario
- 1 Area industriale

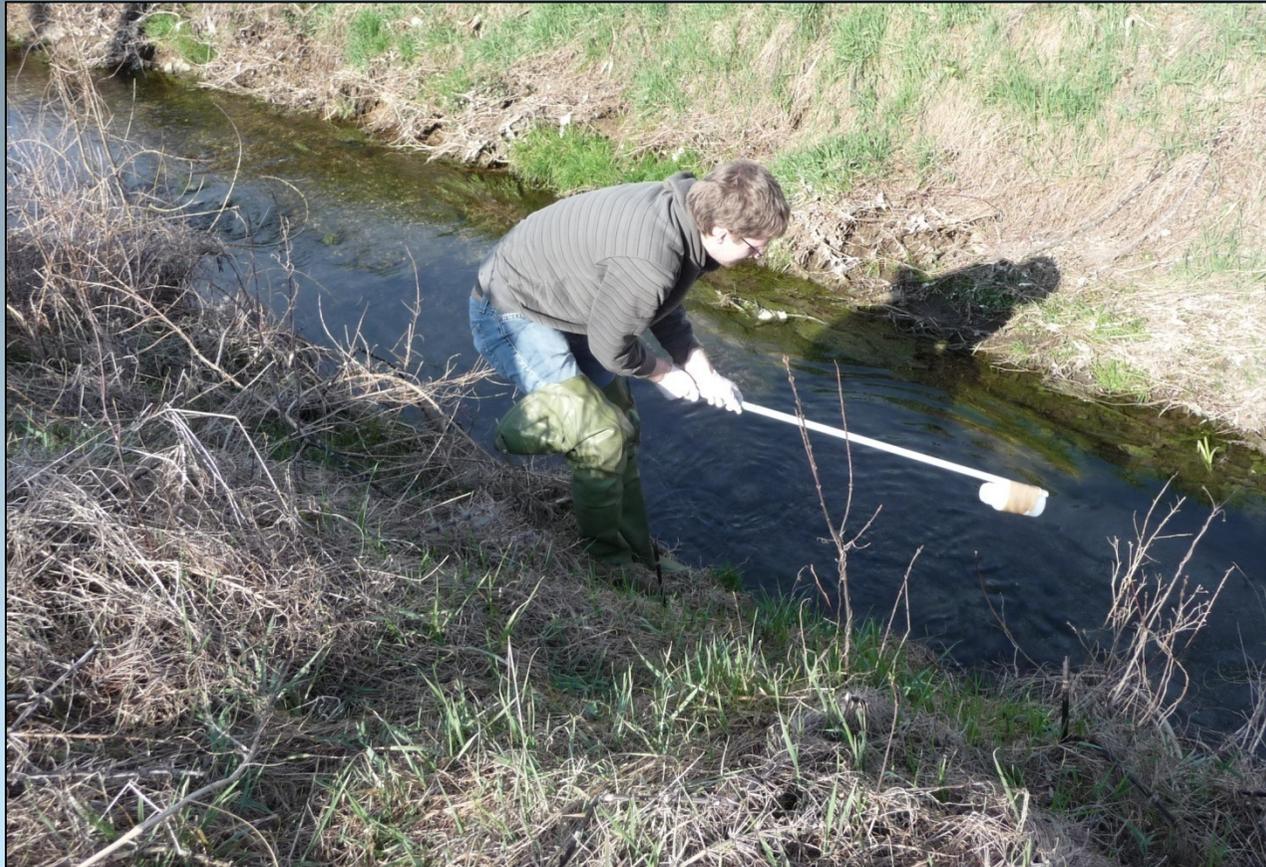
▪ Campionamento acqua

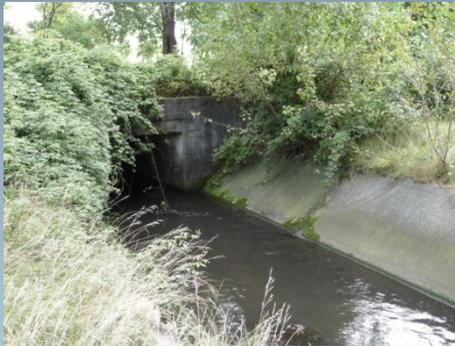
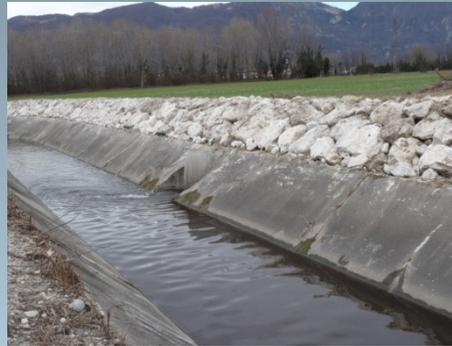
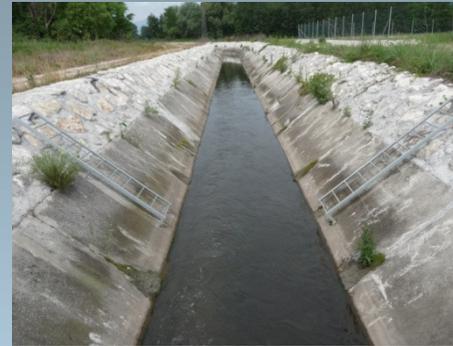
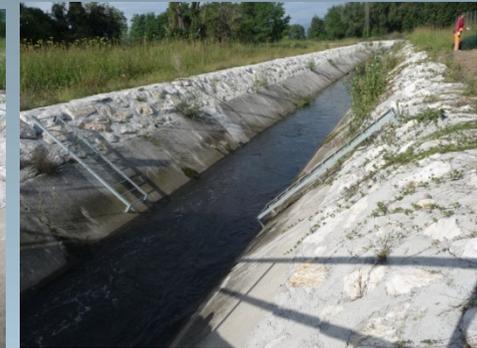
Settembre 2008

Marzo 2009

Giugno 2010

Settembre 2010

... poche centinaia di metri a valle
Dopo scarico impianto di
depurazione di Rivoli di Osoppo

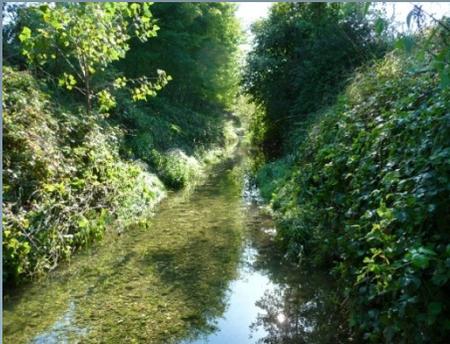
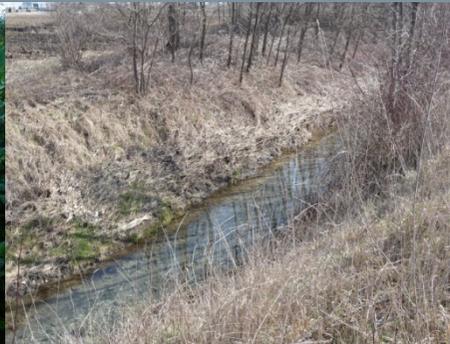
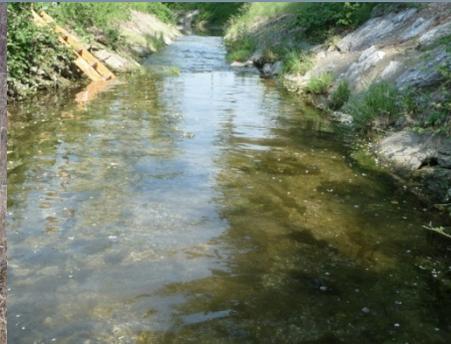
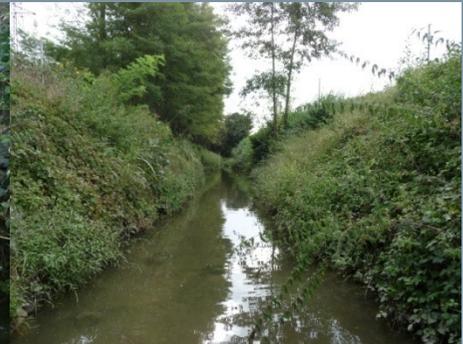
Prima dello scarico

Impianto di depurazione di Magnano in Riviera

Settembre 2008

Marzo 2009

Maggio 2010

Settembre 2010

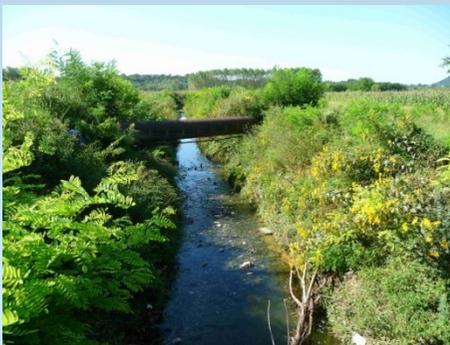
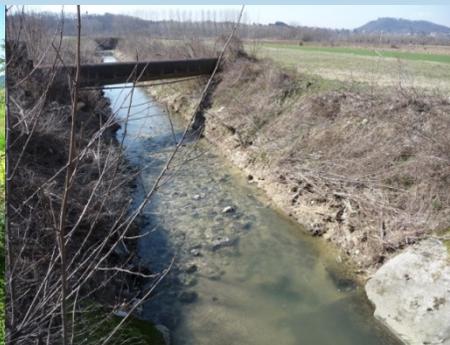
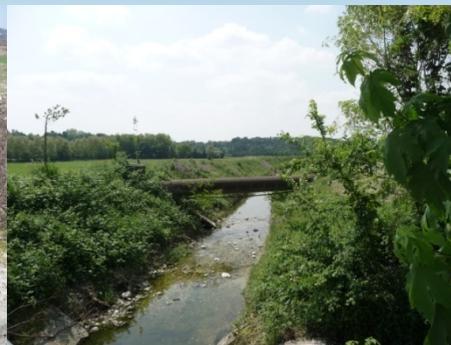
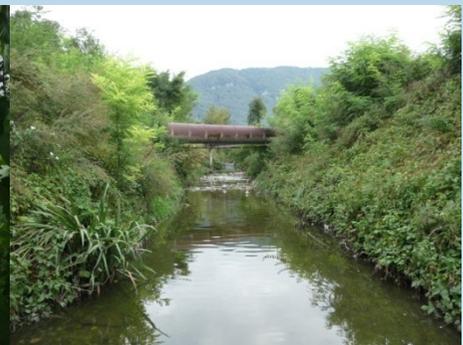
Dopo lo scarico

Settembre 2008

Marzo 2009

Maggio 2010

Settembre 2010
